La galleria Kiesberg, con una lunghezza di 1.043 m, fa parte della strada statale L 70 tra Wuppertal e Sonnborn. Le due canne di galleria, disposte l'una sopra l'altra, sono entrambe percorribili in doppio senso di marcia. A causa della formazione di grosse fessure nella volta massiccia in calcestruzzo non armato e non impermeabilizzato si sono determinate numerose perdite di tenuta, tali da mettere a rischio la sicurezza di esercizio della galleria. Gli interventi di riparazione previsti consistono nella realizzazione di un rivestimento interno in cemento armato. Ciò tuttavia comporta una riduzione della sezione, per cui ogni canna in futuro sarà percorribile solo in una direzione di marcia. Con il risanamento la galleria sarà adeguata agli standard attuali della tecnica sotto il profilo della sicurezza. Entrambe le canne di galleria saranno provviste di un nuovo sistema di ventilazione longitudinale consistente in 5 ventilatori a getto.

Da parte di HBI Haerter Ingegnerie Consulenti sono state svolte le seguenti prestazioni:

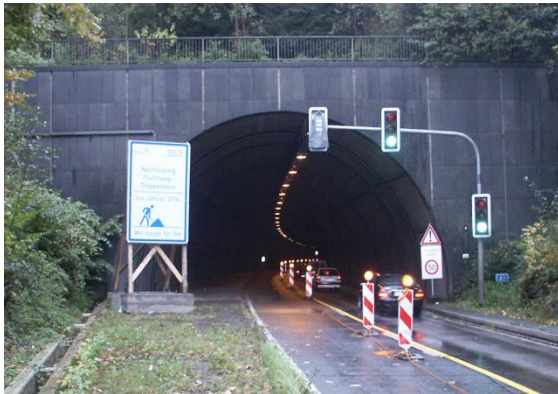
Ingresso nella canna inferiore al portale est

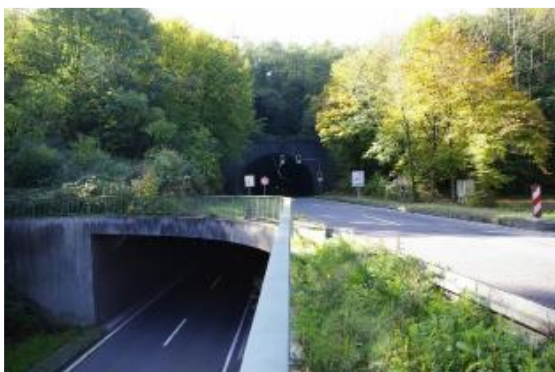
Portali ovest sovrapposti
