### Descrizione

La galleria Flüelen costituisce la circonvallazione dell'abitato omonimo della strada nazionale A4. Si tratta di una galleria a due corsie con doppio senso di marcia ed è lunga 2.590 m.

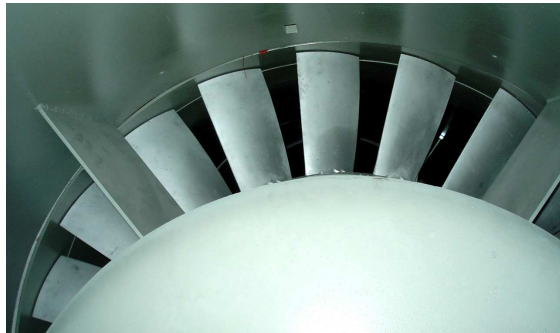
*Ventilatore di aspirazione dell'aria*

Il sistema di ventilazione consiste in una ventilazione longitudinale con possibilità di un'aspirazione concentrata. In prossimità della metà della galleria si trova la centrale di ventilazione con due ventilatori, funzionanti in parallelo, che permettono di aspirare l'aria viziata attraverso il relativo canale di scarico. Attraverso un cunicolo ed un pozzo alto 230 m l'aria viziata viene poi scaricata all'esterno. In corrispondenza del portale nord sono installati quattro ventilatori a getto. Questi consentono di influenzare in modo mirato il flusso longitudinale al fine di supportare l'aspirazione in caso di evento incidentale.

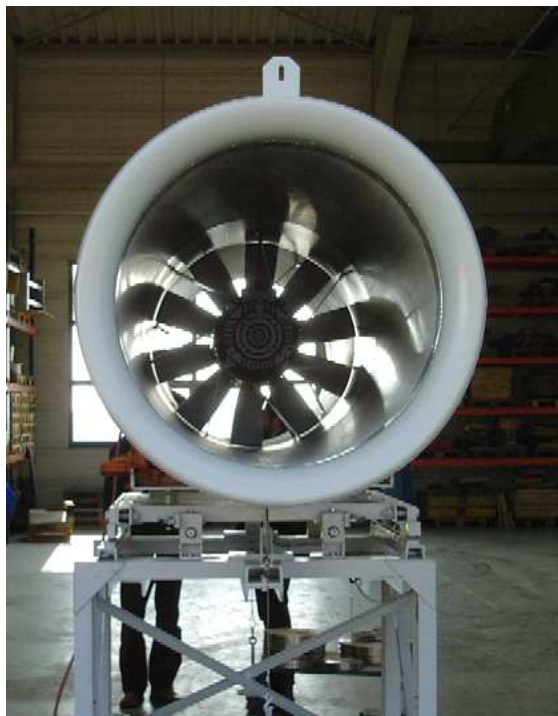
*Collaudo in fabbrica dei ventilatori a getto*

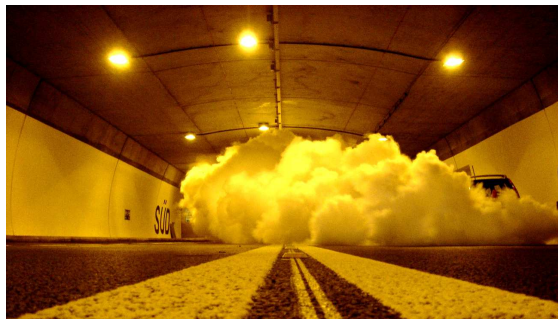
*Prova con fumo*

- Progettazione della ventilazione della galleria principale e di quella di sicurezza dal progetto preliminare fino quello di dettaglio
- Gestione di appalto, confronto offerte e consiglio di aggiudicazione per ventilatori assiali, a getto e SiSto nonché per le serrande di espulsione dell'aria
- Direzione specialistica dei lavori relativi a galleria principale e SiSto, assistenza ai collaudi in fabbrica e in galleria
- Misurazioni aerodinamiche in galleria con calibratura degli apparecchi di misura del flusso
- Organizzazione ed esecuzione delle prove con fumo in galleria
- Relazione dettagliata per l'appalto e l'esecuzione del sistema di comando della ventilazione
- Verifica della funzionalità della ventilazione con test dettagliati in galleria
